## STUDIU GEOTEHNIC

REABILITARE MODERATA A CLADIRII PUBLICE CORP C 1 SEDIU  
ADMINISTRATIV

STR MORII NR 79 A

COMUNA LUMINA

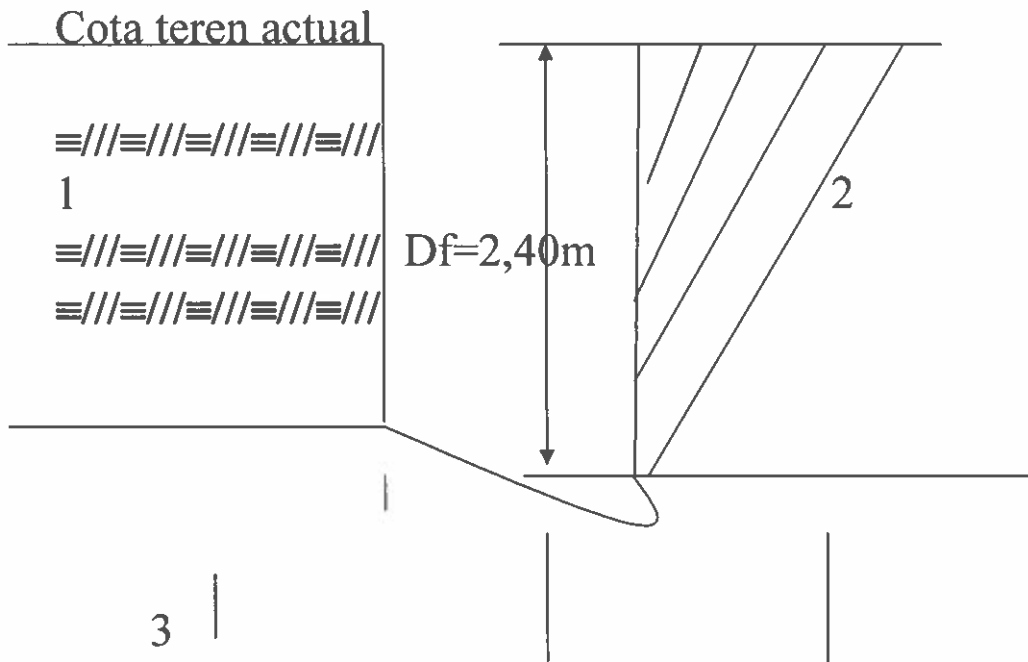
Sondaj SD 2

- 1 umplutura pamant cenusiu
- 2 fundatii de beton
- 3 strat portant= stratul de loess galben
